Byte av värmeelement / Heater till Thunderbird 1966 med AC. Tror att det är samma 58-66?

Värmeelementet är tyvärr en vanlig plats för läckage. Vatten in i bilen som lägger sig under mattan är ingen rolig syn! Har därför skrivit ihop en kort beskrivning hur jag gjorde utan att behöva ta ner allt. Hoppas att den är till någon nytta / Johnny A 2015

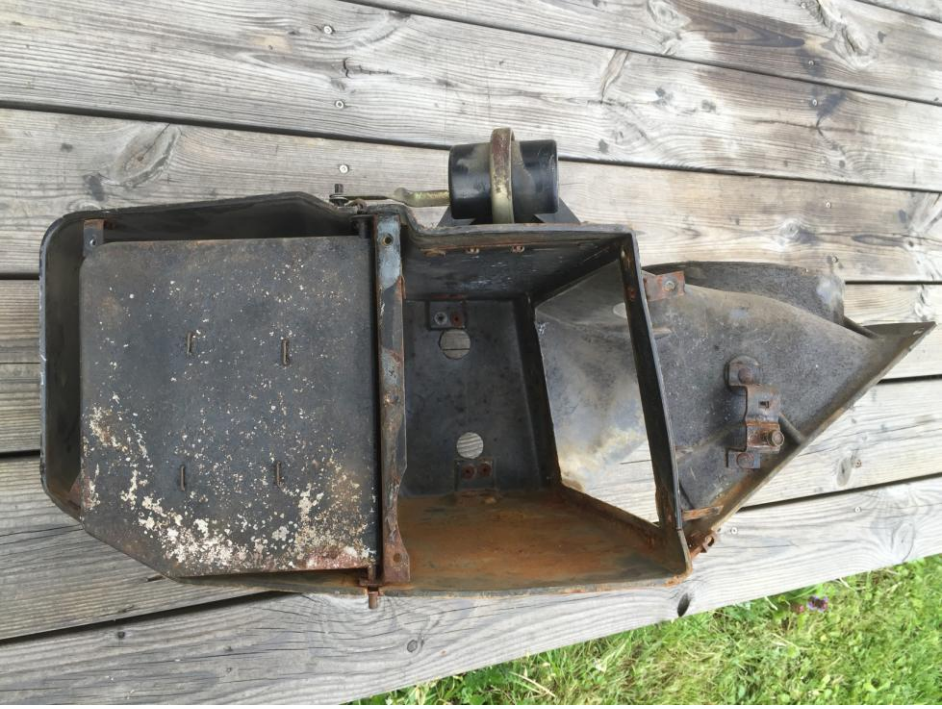
1. Ta bort passagerarstolen, fyra bultar på undersidan.
2. Ta bort list och höger plåt vid konsolen.
3. Skruva bort den främre plåten med galler (Bild1)
4. Använd en förlängare och ta bort de fyra muttrarna som håller mot fläkten.(Bild2)
5. Lossa de två muttrarna som håller inifrån motorrummet.
6. Lossa muttrarna och skruvarna som håller två stödplåtar mot fläktmotorn. Skyddet innanför finns att köpa nytt.
7. Skruva bort värmeresistorn som sitter med två skruvar och dra ut den
8. Dra bort vakuumslangen som styr luckhållaren
9. Knäpp loss kromlisten på den nedre instrumentplåten och skruva bort plåten med de tre skruvarna som sitter bakom listen
10. Lossa instrumentbrädan som sitter med två bultar på undersidan.
11. Lirka ut hela paketet. Ta ev bort reläet som sitter på höger sida ovanför säkringarna.
12. Passa på att även byta gummibälgen (Bild3) och gummilisten vid värmeelementet.
