### Transistorized voltage regulator failure

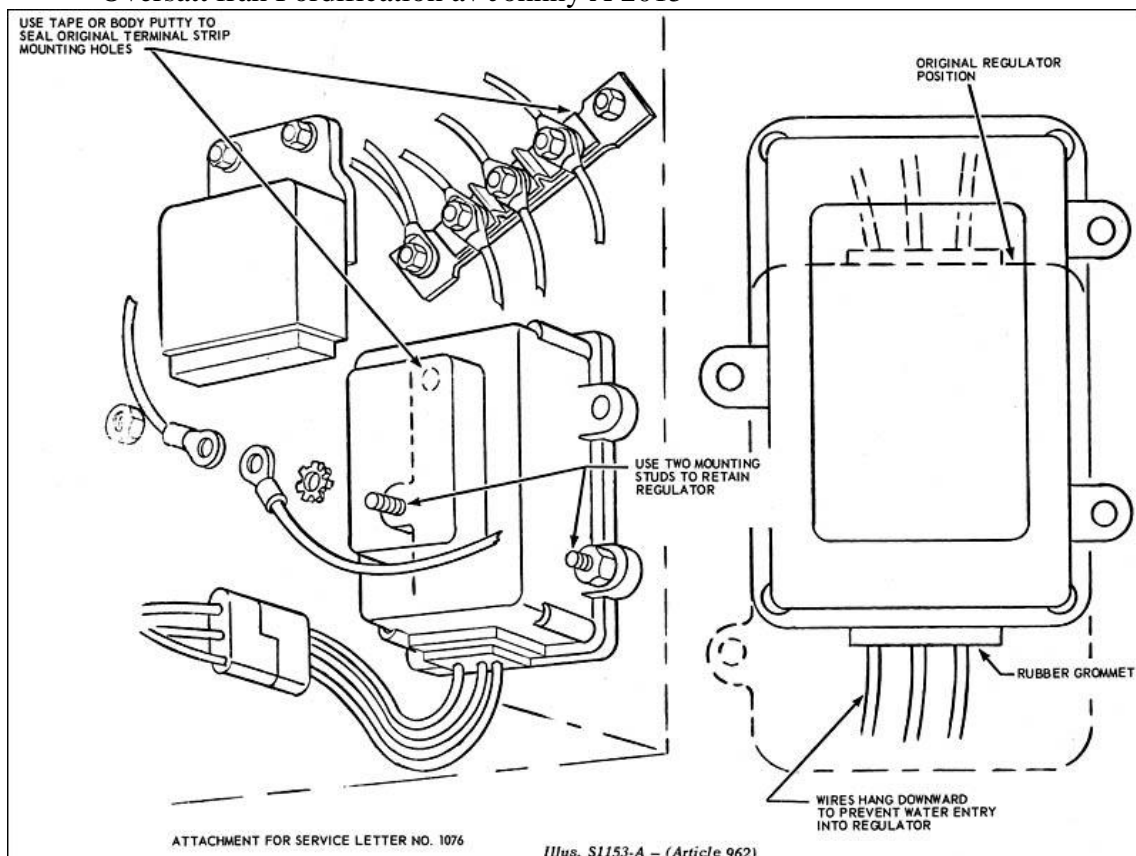
Problem med spänningsregulatorn på grund av vattenintrång via kabelgenomföringen har spårats till metoden som används för att montera regulatorn. Regulatorn monteras med kabelgenomföringen på toppen vilket kan göra att vatten kommer in i regulatorn och gör den obrukbar. Felmonteringen av regulatorn kan orsaka problem med laddningen och urladdning av batteriet och problem med att starta bilen. Enheter som byggts sedan Juli, 1966 har regulatorn ändrad och bör inte uppvisa något problem.

**Bilden visar regulatorns position i förhållande till ursprungsläget och kan utföras på följande sätt**

För att korrigerera detta problem kan regulatorn vridas 180 ° med två av de tre befintliga hållarna.

1. Koppla loss batteriet.
2. Ta bort den lägre panel på framsidan, höger sida.
3. Koppla loss kontakten och ta bort regulatorn.
4. Ta bort fästskruvar och täta hålen för att förhindra vatteninträngning.
5. Vrid regulatorn så att kablarna vänds nedåt och montera med mitten och toptapparna (OBS: Bottentappen används inte).
6. Sätt tillbaka kopplingsplinten .
7. Anslut och installera alla kablar som visas i Illus. S1153-A.
8. Anslut batteriet och installera täckpanelen.
